Gutachterliche Stellungnahme über ein Lüftungs-
gerät unter Berücksichtigung der Anforderungen
der VDI-Richtlinie 6022

TÜV-Bericht Nr.: 931/21251357/01
Köln, 04. Januar 2021

Auftraggeber: Viessmann Climate Solutions SE

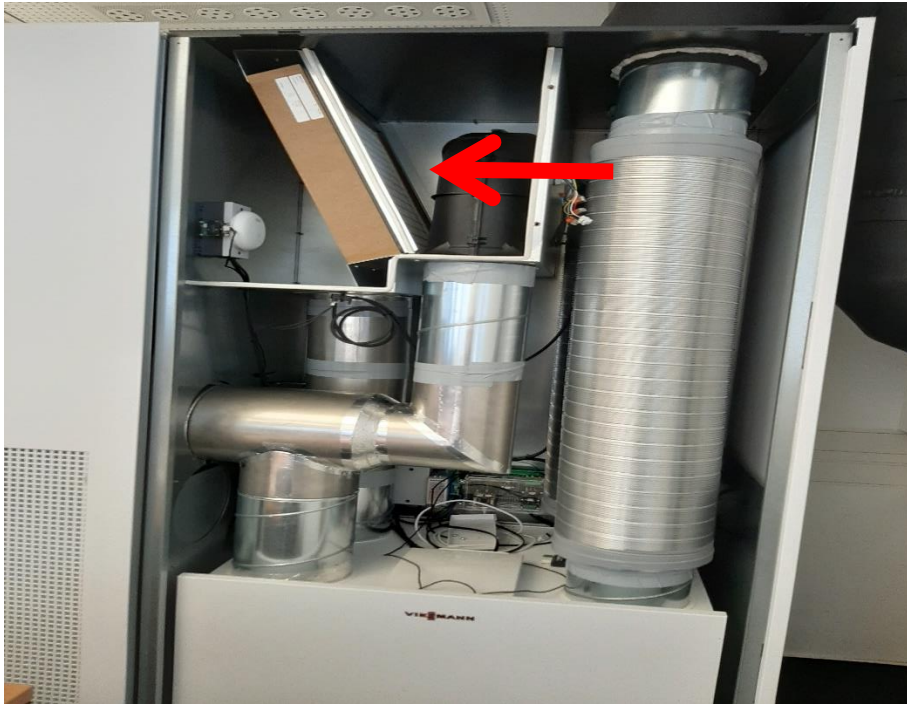
Bild 1: Der Blick in ein teilweise geöffnete Gerät Vitovent 200-P, der rote Pfeil zeigt auf den HEPA-Filter .

- Das Lüftungsgerät Vitovent 200-P kann als „Stand-Alone“-Gerät beschrieben werden, welche nach der Aufstellung in einen Innenraum und Anschluss der Außen- und Fortluftleitungen in den Betrieb genommen werden kann (Siehe Bilder 1, 2 und 3).

- Sämtliche Anlagenbestandteile sind für Sichtinspektionen und Tätigkeiten der Wartung und Instandhaltung zugänglich (siehe Bilder 1, 2 und 3). Dadurch können die Anforderungen der VDI 6022-1 nach einer „besenreinen RLTA“ eingehalten werden.

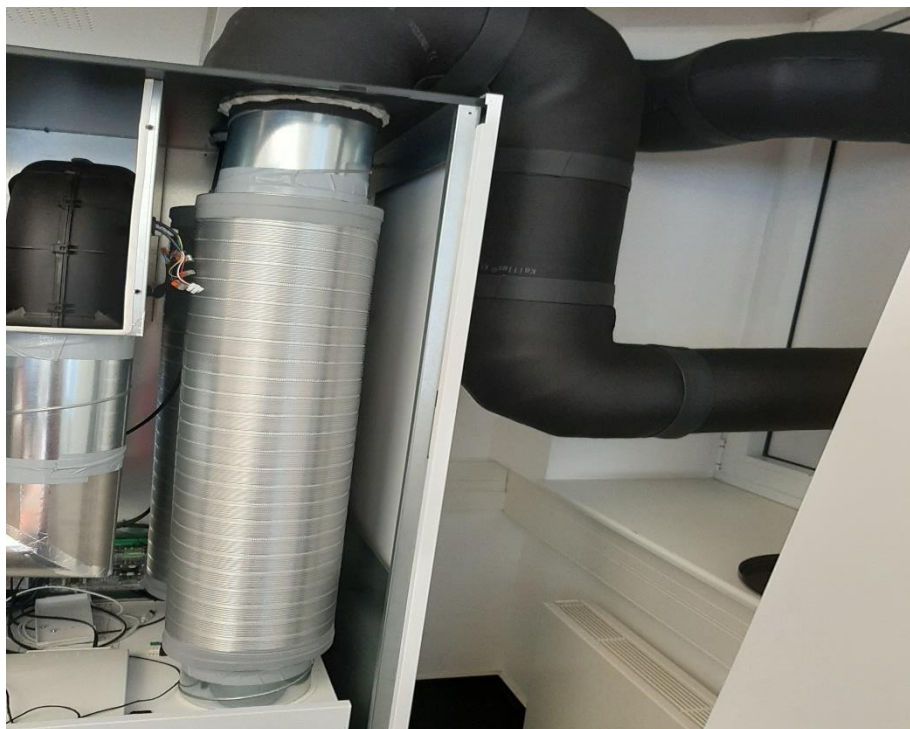
Bild 2: Blick auf die an das Lüftungsgerät angeschlossenen Luftleitungen für Außenluft (vorne) und Fortluft (hinten).

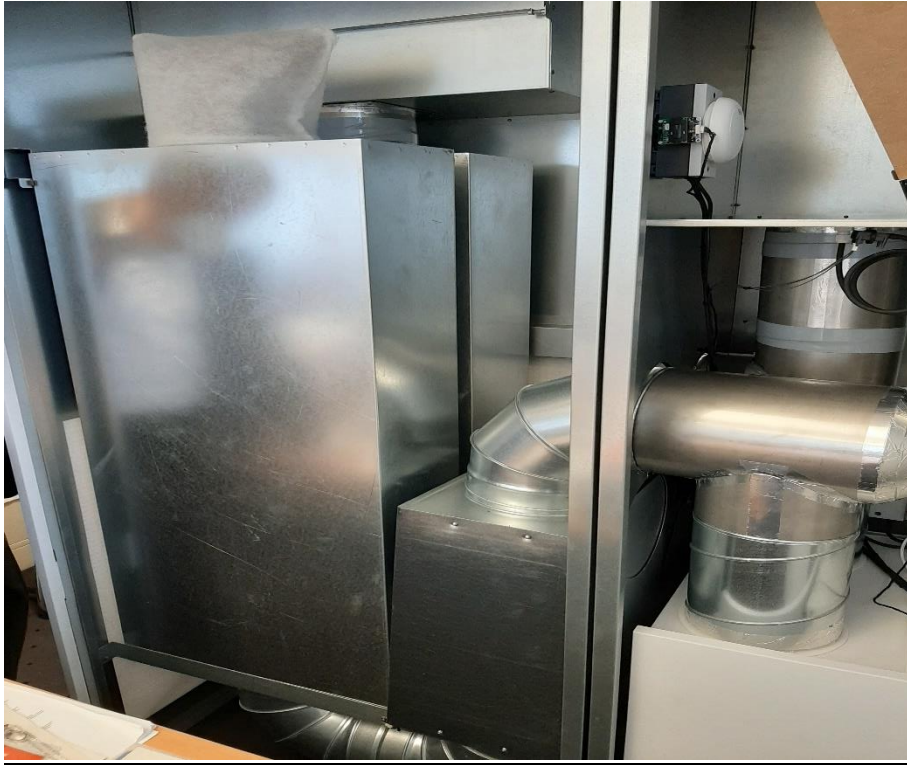
Bild 3: Blick in die linke Gerätehälfte.

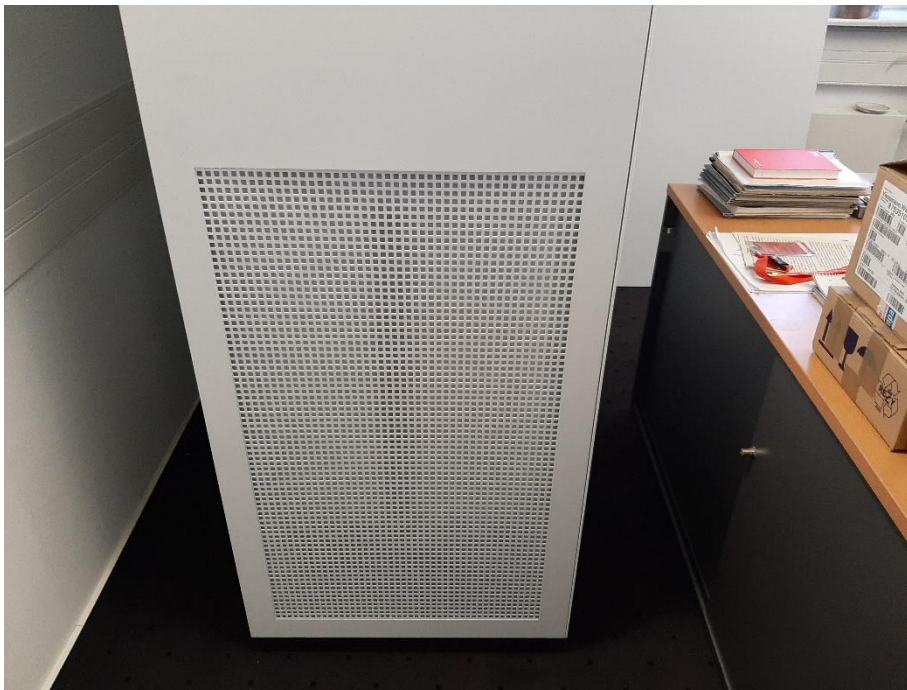
Bild 4: Blick auf einen Quellluftauslass des Geräts

- Das Gerät ventiliert zu gleichen Teilen Außenluft und Abluft aus dem Innenraum, in dem das Gerät aufgestellt ist, wobei die Abluft über einen HEPA-Filter gereinigt wird. Nach der Mischung der aufgereinigten Umluft mit der angesaugten Außenluft, wird die Mischluft als Quellluft bodennah in den Raum eingebracht (siehe Bild 4).
